# VEDLIGEHODELSESPLAN

## ANDELSBOLIGFORENINGEN MALTAHUS 1

**15. November 2021**

**SCHØDT**

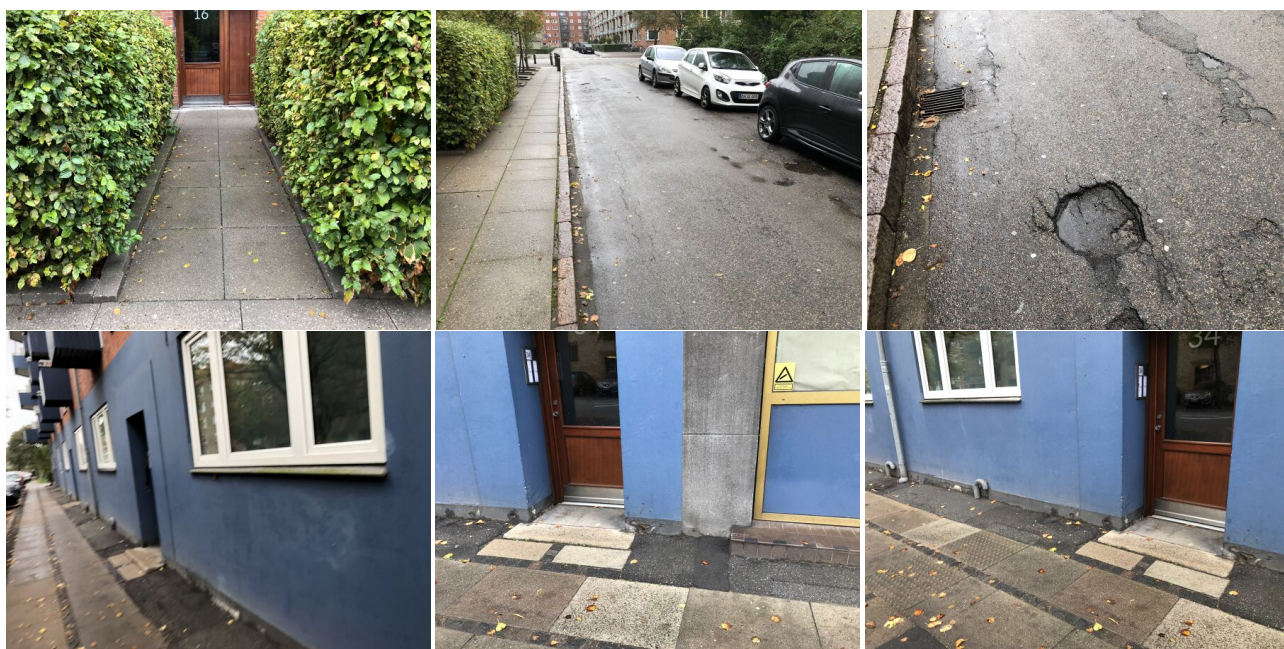
Langs ejendommen mod Maltagade løber en privat/fællesvej, som foreningen deler med Københavns Kommune. Asfalten er slidt og med større huller. Disse huller vil blive større, når vinteren kommer, da smeltevand løber ned under slidlaget og løsner det ved frost. Sidst vejen blev pålagt ny belægning blev dette udført af Købehavns Kommune. Foreningen forventer, at dette bliver tilfældet igen, og der vil derfor ikke blive afsat større beløb til vedligeholdelse, dog er der afsat mindre beløb til udfyldning af større huller.

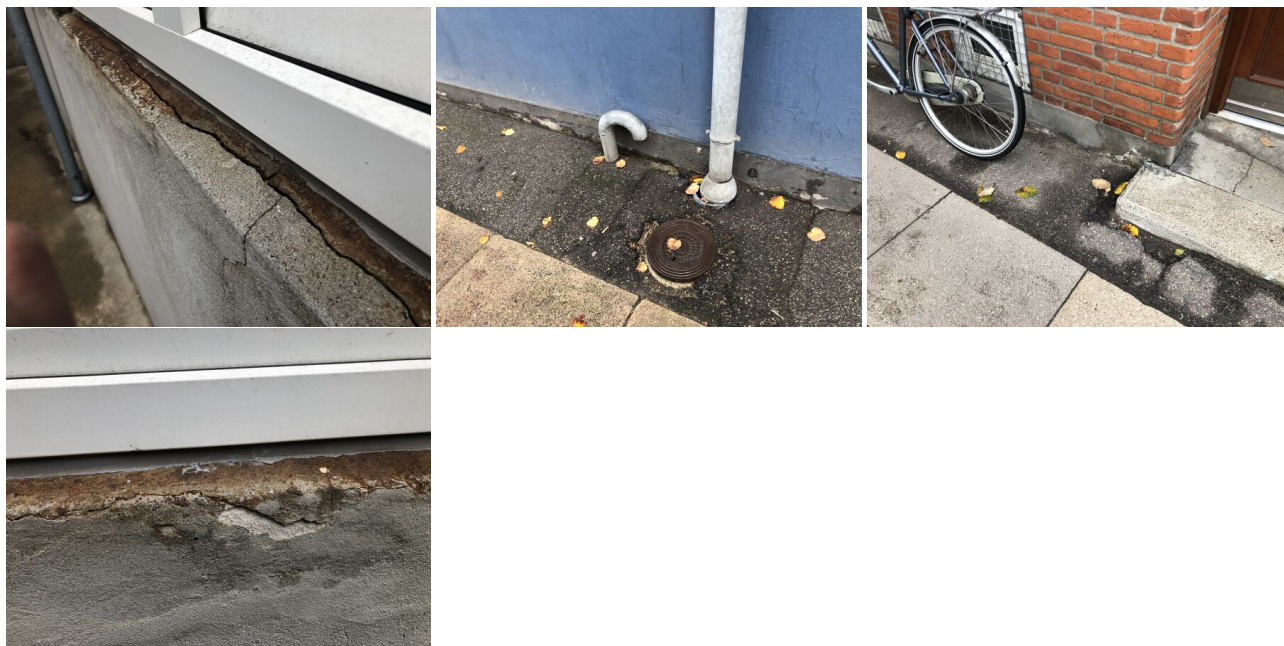
**Beskrivelse** Bygningen er opført på støbte betonfundamenter. Ved terræn er påført sokkelpuds, som er ført til eller under terræn. Mod gaden ses der en del skader, særligt under vinduer, og pudsen virker skruk. Mod gaden er der endvidere enkelte steder, hvor der ses skader, men ikke i samme omfang som mod gården.

Det anbefales, at sokkelpudsen mod gård og gade eftergås og udbedres, så vand ikke kan trænge ind og lave skader på fundamentet. Mod gaden anbefales det, at soklen afsluttes med sokkelmaling.

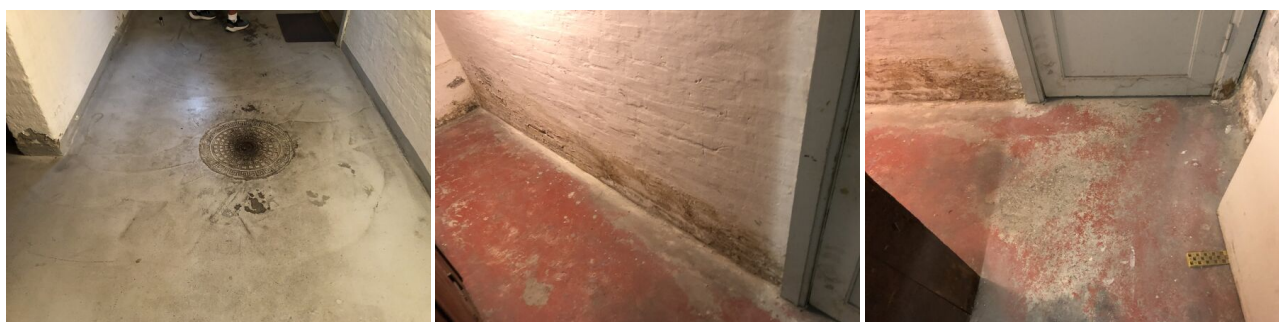
Kældergulvet er i fin stand og kun med få synlige revnedannelser. Revnerne vurderes ikke at være af kritisk karakter, men udviklingen skal følges løbende. Udvikles revner, kontaktes rådgiver for udbedringsforslag.

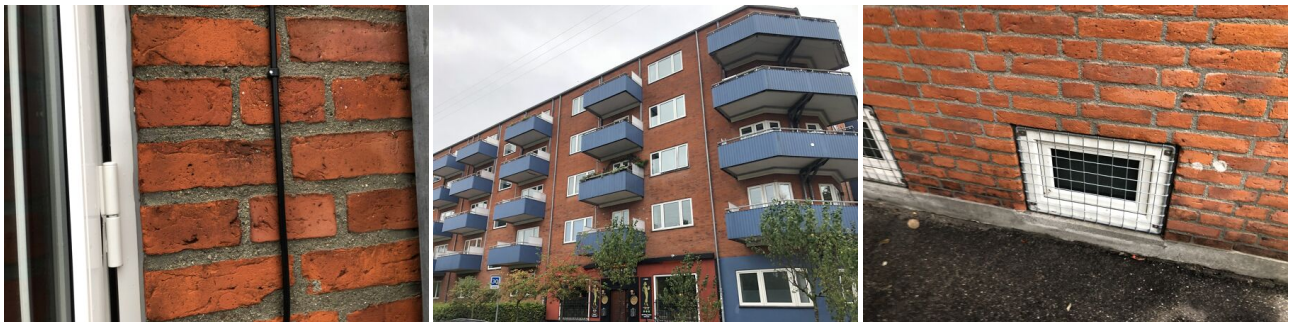
**Beskrivelse** Facade mod gaden fremstår i blank mur af røde sten i pæn stand, alderen taget i betragtning. Fugerne er udskiftet og fremstår intakte, og der ses ikke sætningsrevner i murværket.

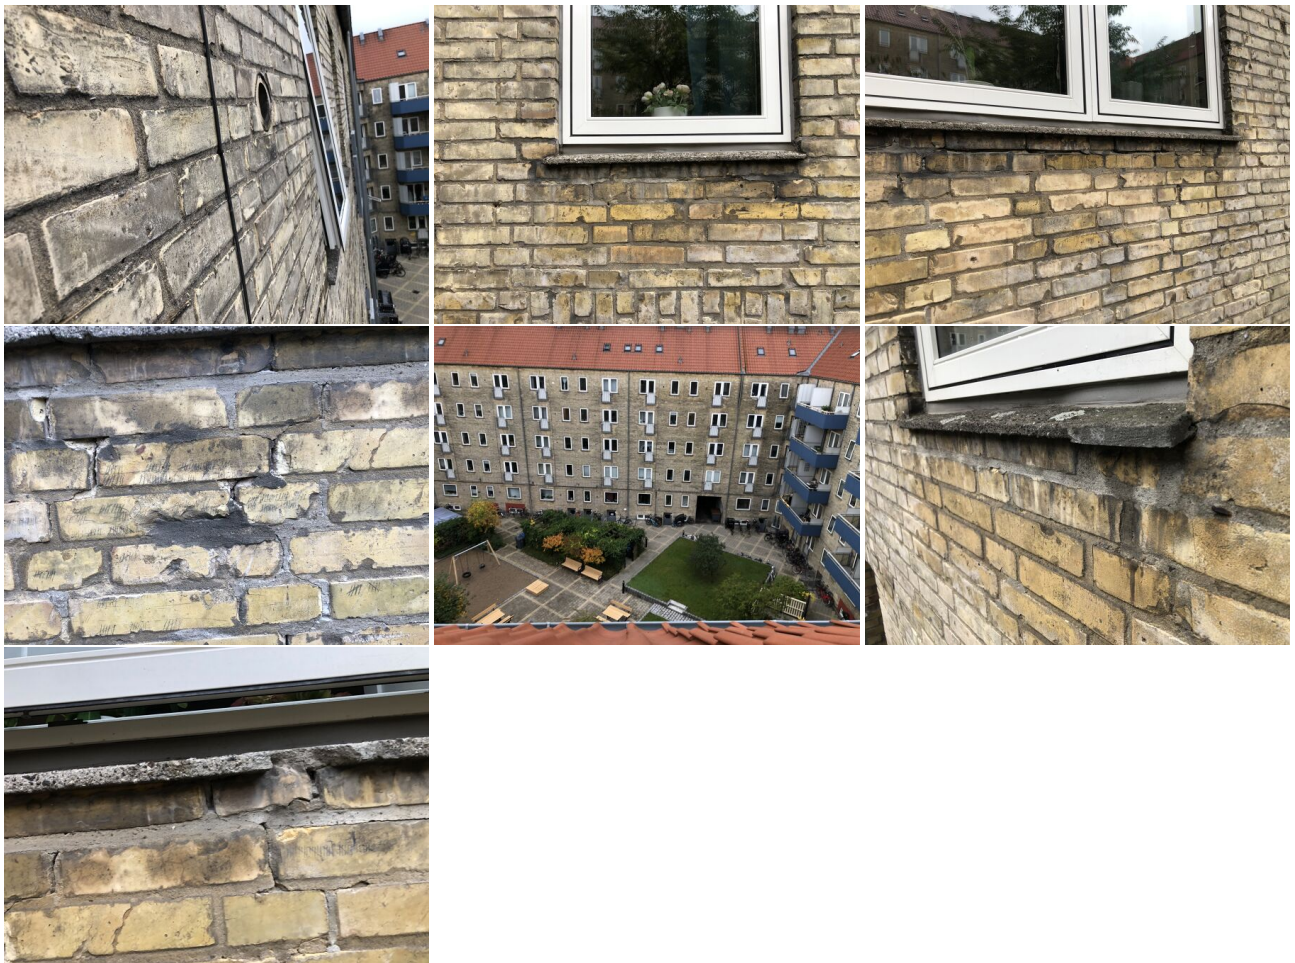
Facaderne mod gården er generelt med en del slitage og enkelte revner m.v. Der ses en del sålbænke i beton, som fremstår nedslidte og med revner og afskalninger. Sålbænkenes overflader medfører, at vandet ikke ledes tilstrækkeligt hurtigt væk, hvilket medfører, at disse opfugtes ,og revner udvikles. Der ses derudover større områder med slitage på fuger, og enkelte steder mangler 1-2 cm.

**Beskrivelse** Facade mod gården fremstår i blank mur af gule sten i middel til dårlig stand. Der ses en del skader på fuger og sålbænke, særligt under vinduer.

Generelt bør gårdfacaden renoveres i planens periode for at undgå yderligere skader på facaden og bagvedliggende konstruktioner.

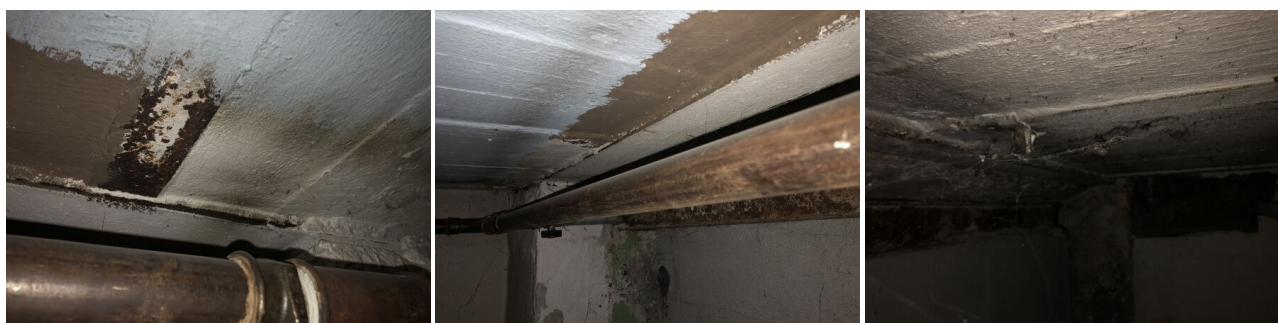
**Beskrivelse** Etageadskillelsen mellem kælder og stueetage er udført som støbt betondæk, hvilket øvrige etageadskillelser også forventes at være. Generelt er etagedækket i fornuftig stand, men der er nogle skader ved rustne bærejern, som bør udbedres i forbindelse med udskiftning af samme.

Dette er prissat på bygningsdelskort 04: Kælder og fundament.

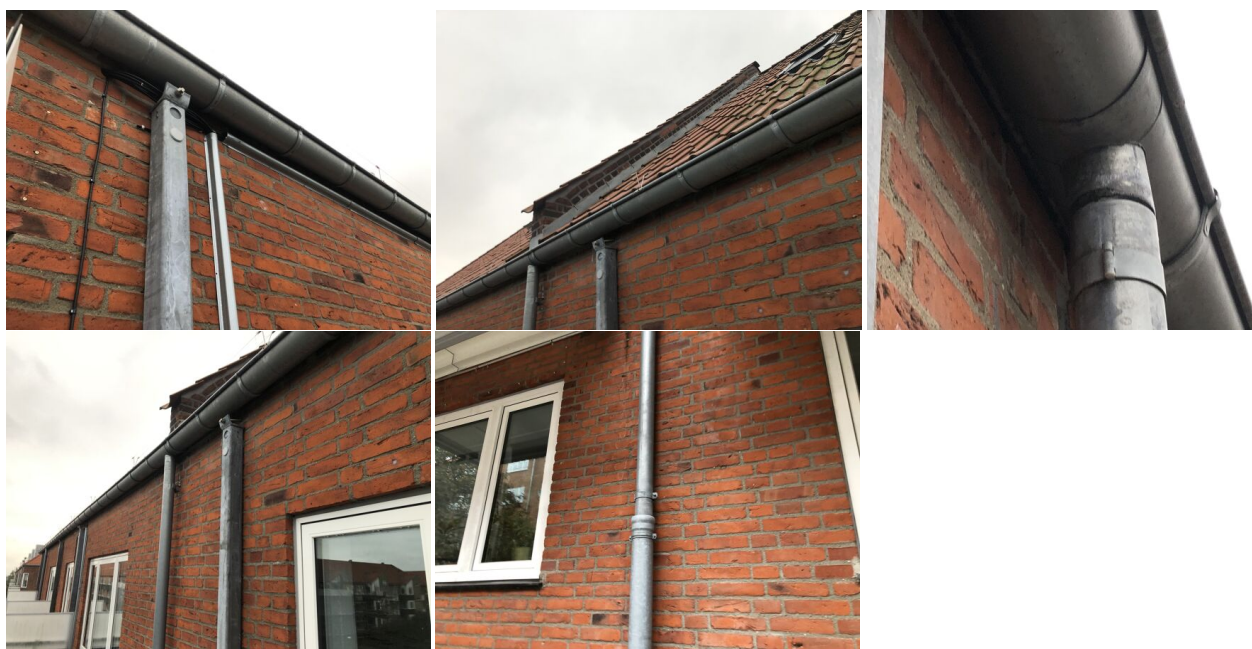
Tagrender og nedløb er udført i zink og forventet udskiftet i forbindelse med renovering af taget. Ved gennemgangen blev der konstateret, at flere tagnedløb var gledet ned, hvilket medfører, at vandet ikke ledes korrekt til terræn, men i stedes ud på facaden. Ligeledes kunne det konstateres, at flere af de på-loddede studse var flækket, og der var derfor ikke fastgjort til tagrenden.

Generelt skal alle tagrender og nedløb eftergås, så det sikres, at vandet bortledes korrekt.

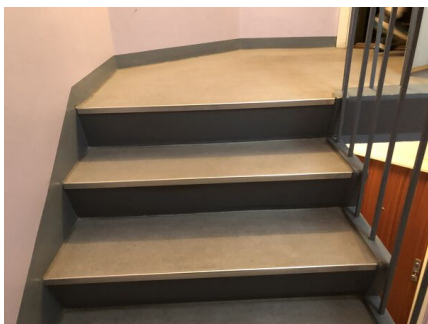
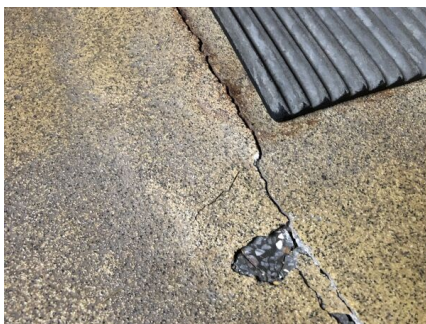
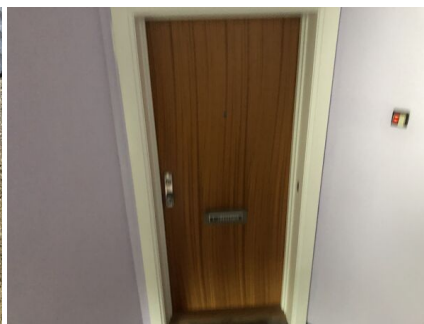
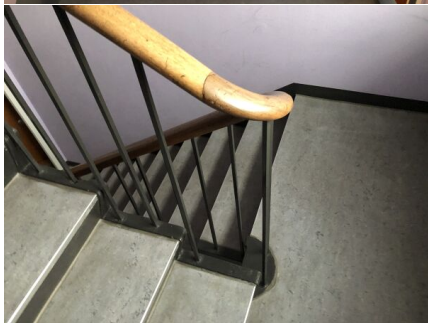
Generelt er trappe i rimelig stand og trænger ikke til vedligehold udover kosmetisk. Dog ses der i flere opgange revner, hvor belægningen har hævet sig, hvilket formentlig er pga. rustangreb i underliggende bærejern. Det anbefales derfor, at indgangsreposer renoveres i planens periode.

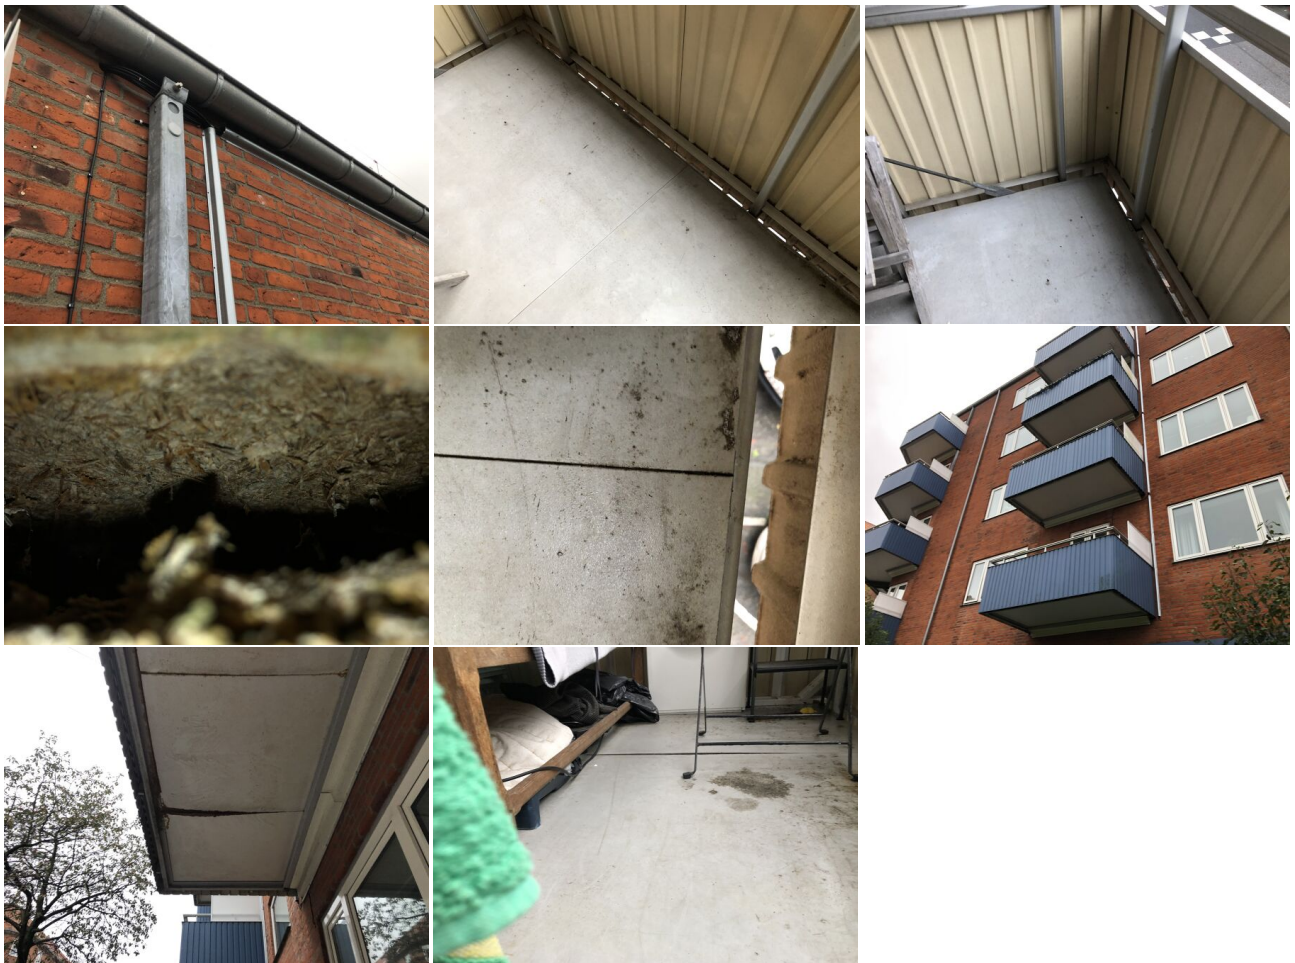
Altaner på ejendommens gård- og gadeside er alle etableret fra 2003-04 og er af mærket BALCO. De fleste altaner fremstår i fornuftig stand, men der ses 5-7, hvor vandet er kommet igennem den øverste del. Dette her medført, at altanernes bundplader har sluppet underlaget og nu hænger i varierende grad, ligesom der ses opblødt materiale fra den bærende bundplade.

Generelt bør altaner efterses i dialog med Balco ,og ingeniør indledes med henblik på fastlæggelse af konstruktionens stabilitet.
